## 令和 2 年度 糸島市協定大学等課題解決型研究事業 実績報告

糸島市における災害史について

九州大学大学院 工学研究院 環境社会部門 助教 西山 浩司  
九州大学大学院 工学研究院 環境社会部門 准教授 清野 聡子  
九州大学大学院 工学研究院 環境社会部門 准教授 広城 吉成

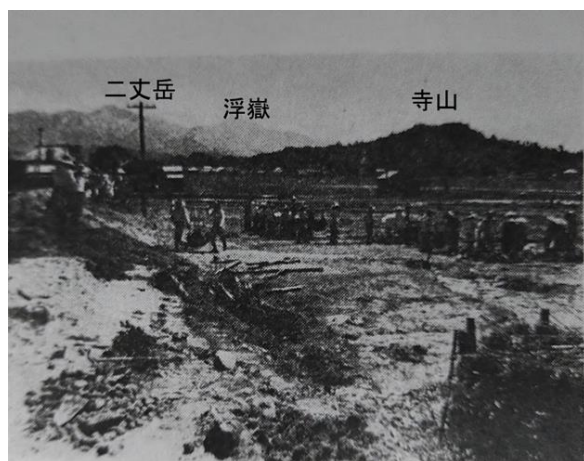
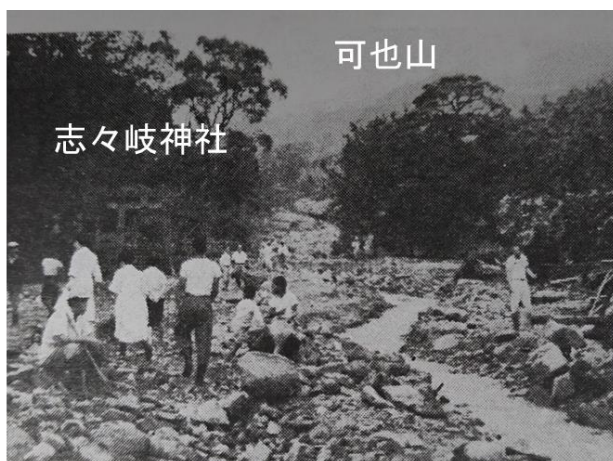
昭和 34 年土石流災害後の御床地区の写真が図 8 である。その右図で、志々岐神社の東側を流れる殿山川に沿って、可也山からの土石流が発生したことがわかる。写真からは土砂だけでなく、岩が流れてきている様子が伺える。図 9 は、被災前と現在の志々岐神社の写真である。図 8 が示す被災後の写真と比べると、被災前にあった 12 段の階段が、現在の写真でも被災後の写真にも写っていない。これは、階段が土石流の運んできた土砂や岩に埋もれてしまったことを意味する。現在の道路は当時の道路よりも 2m 程度高い位置にある。

図 8 御床地区の被災当時の写真（左：集落の下，右：志々岐神社）

可也山の土石流災害について過去に遡ると、室町時代の明德 3 年（1392 年）の話で、小富士地区の土石流で埋まった薬師如来を助け出す災害伝承<sup>9)</sup>が残っているが、過去 60 年、可也山で大規模な土石流は発生していない。しかし、可也山周辺は、土砂災害警戒区域に指定されている地区が多いことから、今後も写真にあるような災害に見舞われるリスクがあることに十分注意が必要である。

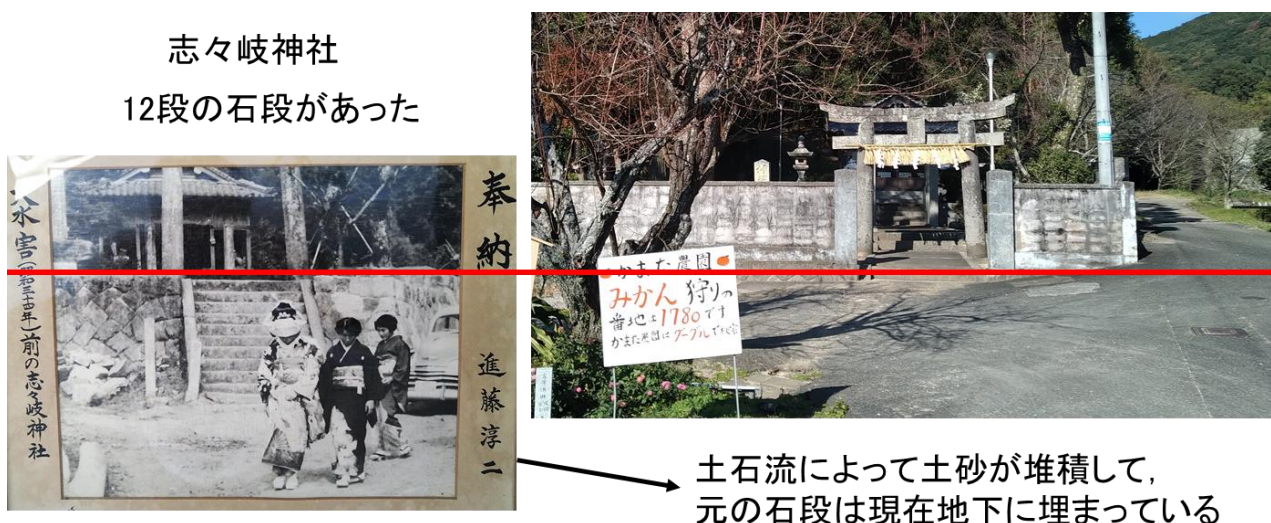
図 9 土砂に埋まった志々岐神社の石段（左の写真：神社内に奉納された災害前の写真）
