## 令和3年度糸島市協定大学等課題解決型研究事業 研究成果ダイジェスト版

早期分解性陸上植物を用いたインスタント藻場の生態機能評価

栗田 喜久

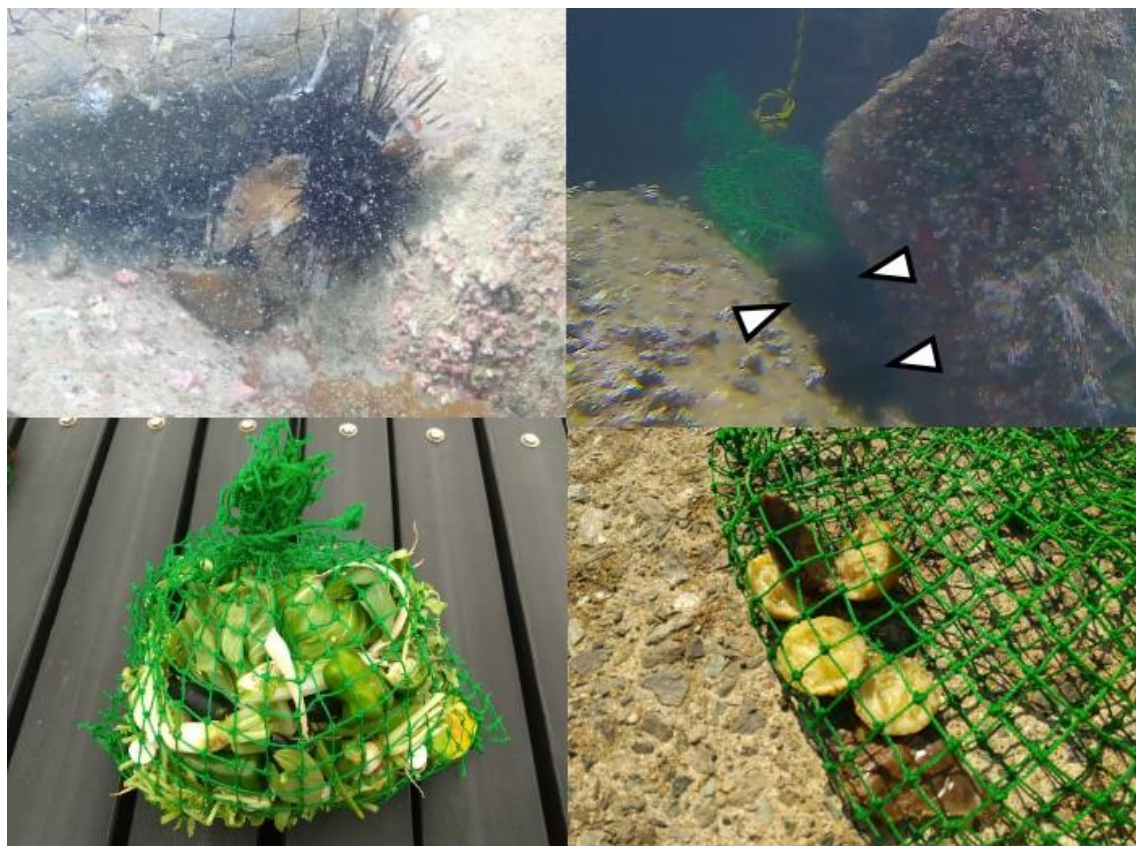
図3．餌ネット内の海藻を食べるウニ（左上）、餌ネットに群がるウニ（右上）、設置前の餌ネットの様子（左下）、設置後の餌ネットの様子と食べ残された野菜（右下）

荒天により船が出せない場合を除き、2週間に1度餌の入れ替えを行った。水中カメラを用いたモニタリングでは、餌ネットには多数のウニがまとわりつき、ほぼ全ての餌が食べ尽くされている様子が毎回確認された（図3）。一方で柑橘類、ショウガ、シシトウ、大根、カボチャの皮はよく食べ残されており、これらの野菜はウニの餌に適さないことが判明した（図3）。餌ネット周辺のウニを採捕し、解剖により生殖巣の発達度を確認したところ、図4に示す通り、身入りはまちまちであり給餌による肥育効果は薄いようである。一方で、餌ネットの餌を周辺のウニは盛んに摂餌しており、ウニの蛸集効果および周辺にはえる海藻類への食圧分散効果は十分に期待できると考える。

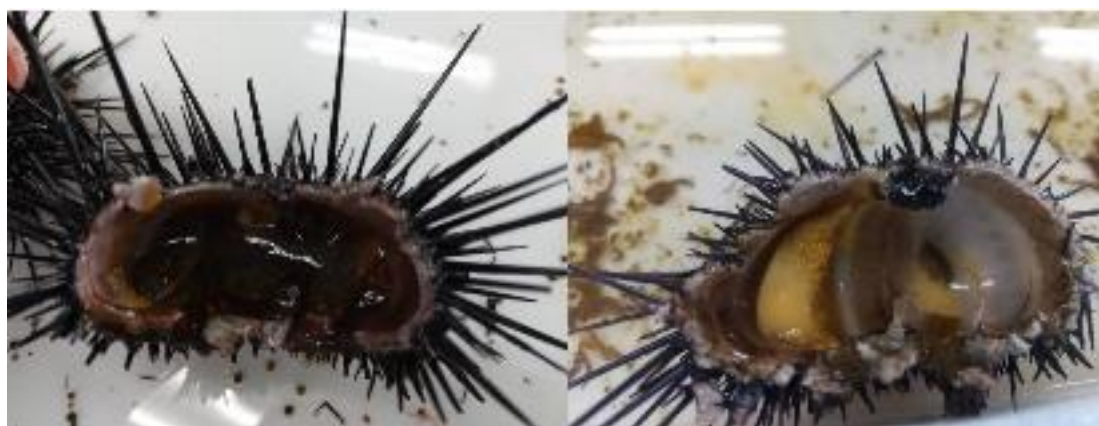
図4．餌ネット周辺で採捕したウニの生殖巣
