前原市指定文化財

旧藤瀬家住宅

～中津藩神在組庄屋住宅の復元～

文化財ニュースVol.5

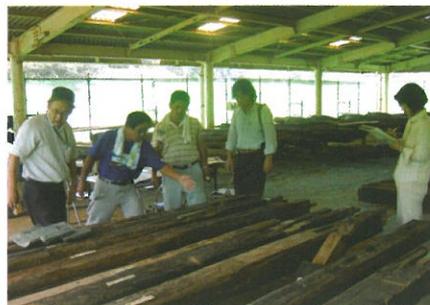
建築材の検討会

工事は保管していた建築材の検討作業から始まりました。保管庫から運び出した建築材を、作業場で種類ごとに仕分けし、強度の検査などを行ないました。

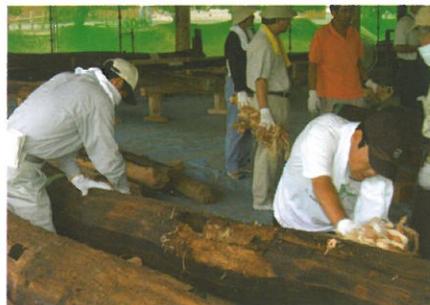
学習会での柱磨き

平成17年8月29日(日)、11月6日(日)、平成18年2月8日(水)に現地学習会を開催しました。第1回学習会では、建築材をかんなくずを使って磨きました。厚くこびりついた煤埃をはらい落とすと、黒光りする材の地肌が現れました。藤瀬家の270年の歴史を肌で感じる事ができた瞬間です。

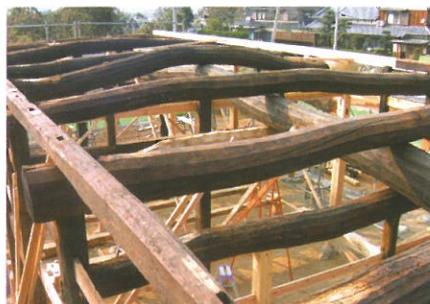
軸組み風景

加工を終えると10月から材の組み立てです。軸組、小屋組へと作業を進めました。

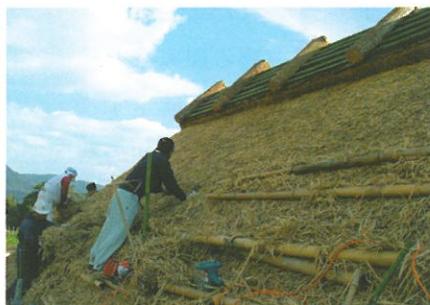
竹の足場を使った屋根葺き

上屋の南北に張り出した下屋の瓦葺きを行なった後、上屋を茅葺きで仕上げました。屋中竹と垂木竹を藁縄で結束して下地竹を組んだ後、茅を葺いていきました。

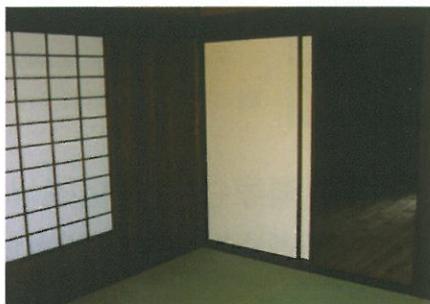
新調された建具

壁工事の終了に併せて屋内の床板貼りを行ないました。建具は一部古材を使用しながら各部屋にあったものを検討しながら新調しました。

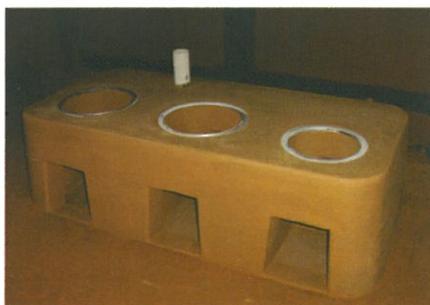
できあがったカマド

屋内の土間には炊事用のカマドをつくりました。三連カマドで大小の釜を同時に使用することができます。また、広間には可動式の囲炉裏を設けました。囲炉裏の場所を多角的に検討しましたが、場所が確定しなかったため、今回の復元では床に囲炉裏を掘りこまずに将来の検討課題としました。

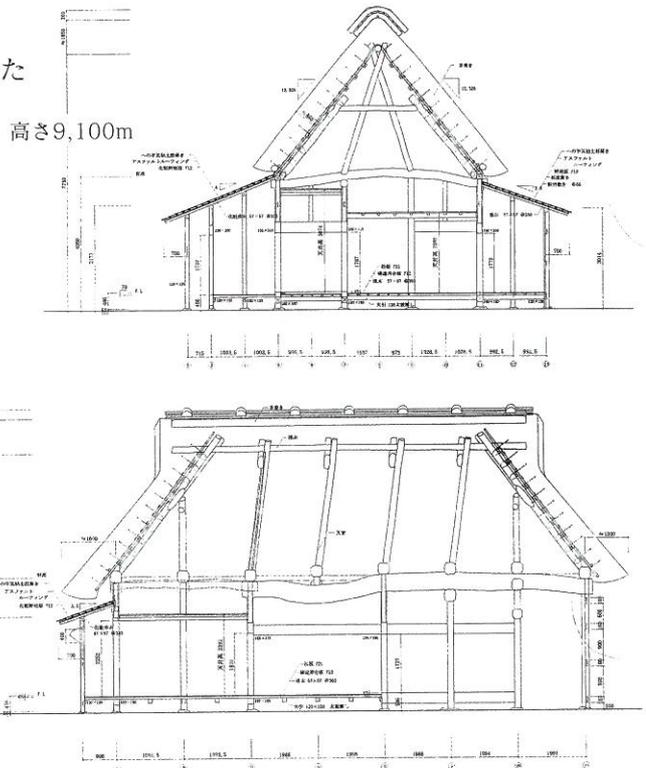
藤瀬家住宅の構造

桁行	13.930m
梁間	11.749m
平面積	136.57m ²
屋根	寄棟造茅葺 下屋架け降ろし棧瓦葺
間取り	広間型三間取り板貼 (オザシキのみ畳貼)
主屋	広間 (16畳) オヘヤ (8畳) オザシキ (4畳) ニワ (約18畳)
下屋	オゲンカン (4畳) 納戸 (4畳) 台所 (6畳)

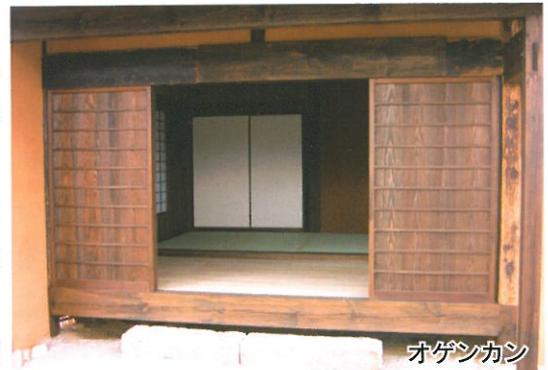
オゲンカン

また、表側上手に外来の賓客を迎え入れる玄関施設 (オゲンカン) を設けています。大庄屋職に求められる法令の布告などの公式の場など、儀礼を執り行う部屋であったと考えられます。

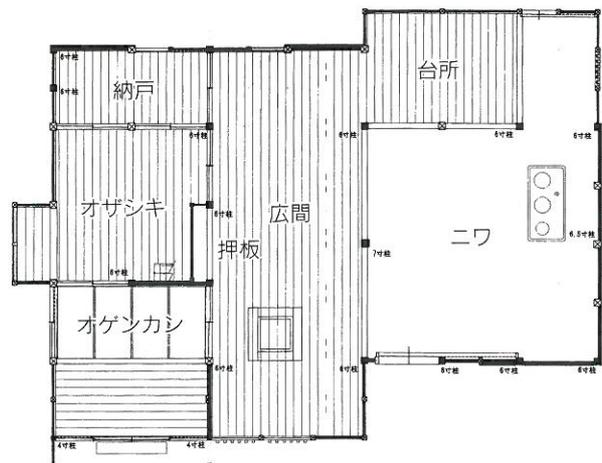
建物の内部は右のような間取りに復元しました。

平入りで、向かって右側に土間(ニワ)を配し、土間の前面に広間、広間の奥にはお座敷が設けられていました。広間とお座敷の間には「押板」と呼ぶ、後の「床の間」の原型となる柵状の施設もあります。

藤瀬家を最も特徴づける部屋といえば、公的儀礼に用いられた畳敷きの部屋です。お座敷の手前に設けられ、外と直接出入りができるようになっていました。庄屋職の住宅であることを象徴する間取りです。
